Título: Puesta en valor, limpieza e iluminación de la escalera de caracol que da acceso al tejado y recuperación de uso de la pequeña habitación situada en la pared N. de la ermita

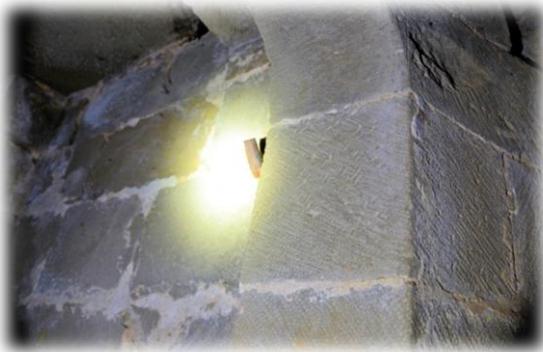
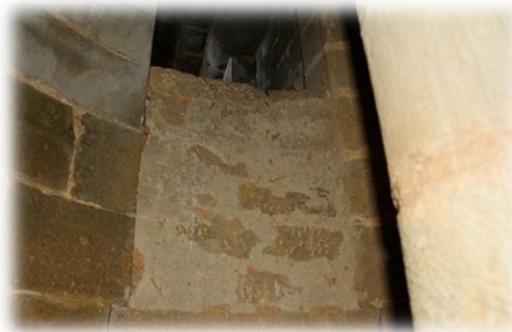
- Habilitación del hueco de la puerta de la habitación. Actualmente está tapado en su parte inferior con unas piedras colocadas con mortero. Desconocemos la causa aunque es evidente que obstruyen el acceso. Se conservan los herrajes de la pared y el agujero del cerrojo que atestiguan la existencia anterior de una puerta.

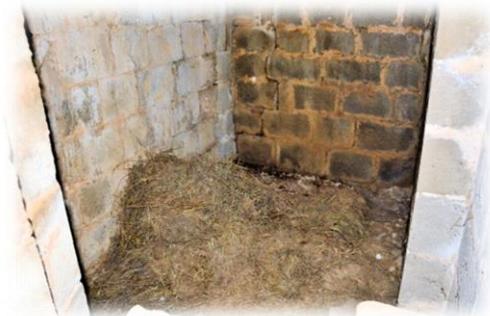
- Limpieza de las escaleras y de la habitación. Se trata de suciedad amontonada, detritus de diferentes aves y mamíferos, telarañas...

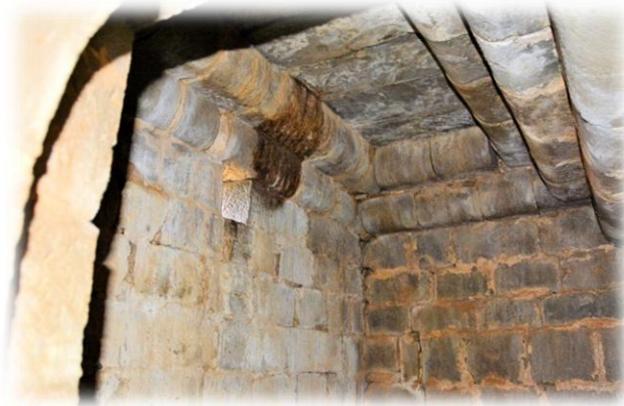
- Limpieza utilizando los medios adecuados de todas las piedras de la habitación. Se realizará una limpieza con chorro de arena y un rejuntado de grietas.

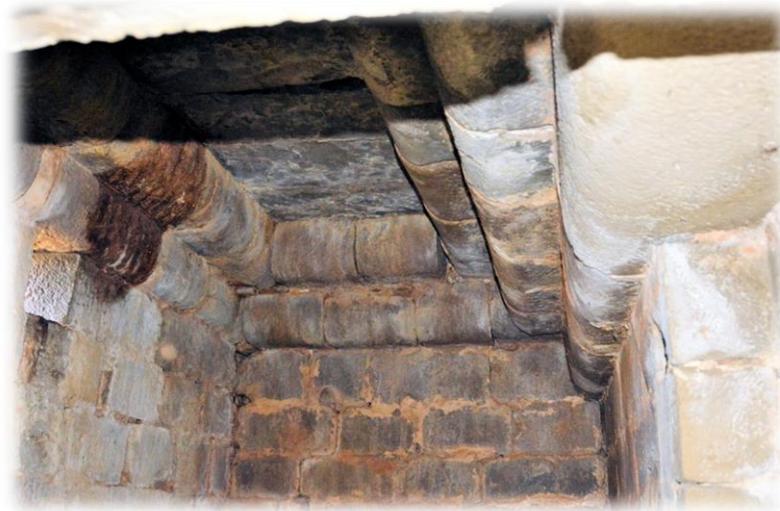
- Colocación en los pequeños huecos que dan al exterior y en la puerta de acceso al tejado de malla metálica que impida la entrada de animales pero permita que circule el aire.
- Colocación, en la habitación citada, de una puerta practicable. Será en su forma y factura lo más adecuada posible al edificio de la ermita. Si fuera posible, de forja y similar a la de acceso a las escaleras.
